Mapeamento da Suscetibilidade a Inundações da Bacia do Rio Cotia

Resumo

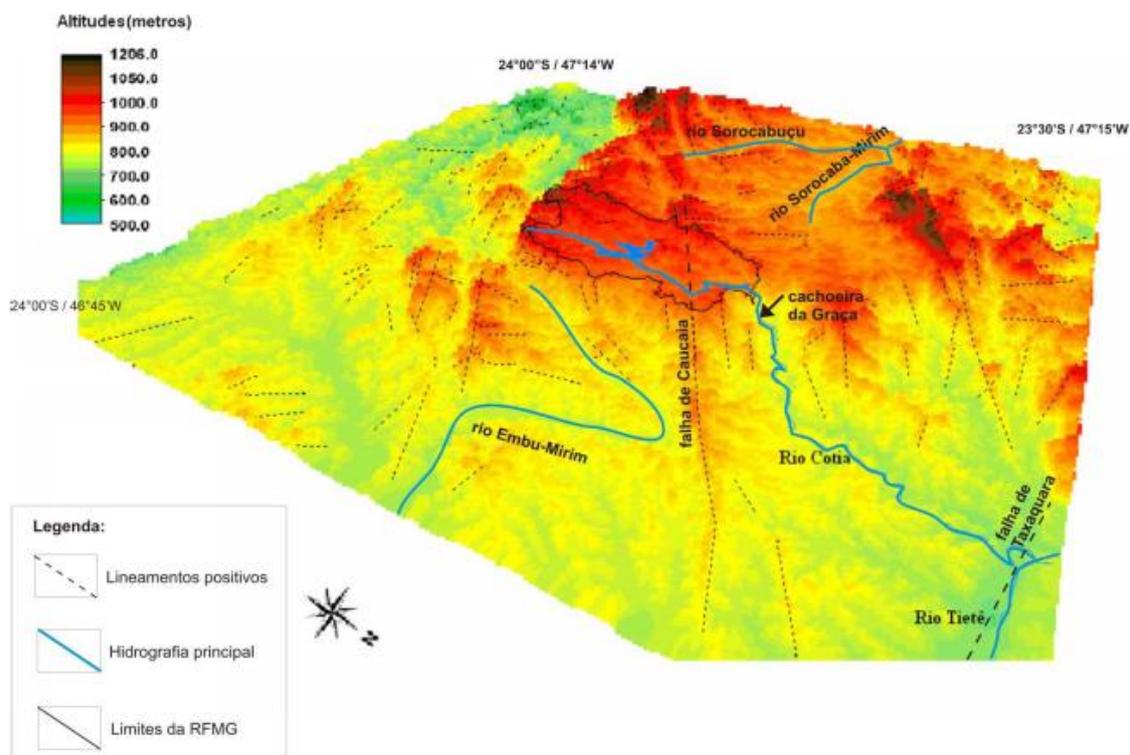
Figura 1: Modelo tridimensional da bacia do Rio Cotia. Fonte: SILVA e OLIVEIRA, 2009.

As figuras 1, 2 e 3 apresentam o Rio Cotia em toda a sua extensão, da nascente até o deságue no rio Tietê, mostrando respectivamente, um modelo tridimensional da bacia com o bloco soerguido, em vermelho e laranja, correspondendo ao planalto de Ibiúna, enquanto a área mais rebaixada, predominantemente em amarelo e verde, representando o planalto Paulistano; o perfil longitudinal; e o perfil topográfico geológico da Serra de Paranapiacaba até o rio Tietê.

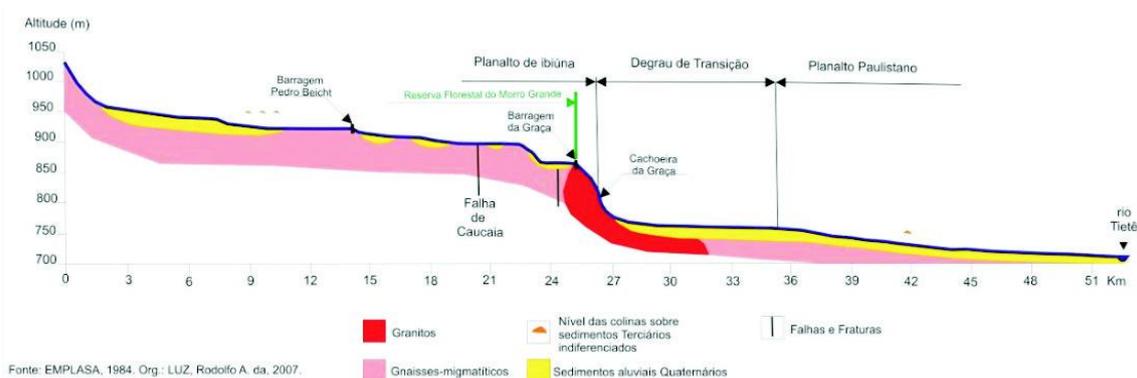
Figura 2 Perfil longitudinal do Rio Cotia da nascente até a foz no rio Tietê. Fonte: SILVA e OLIVEIRA, 2009

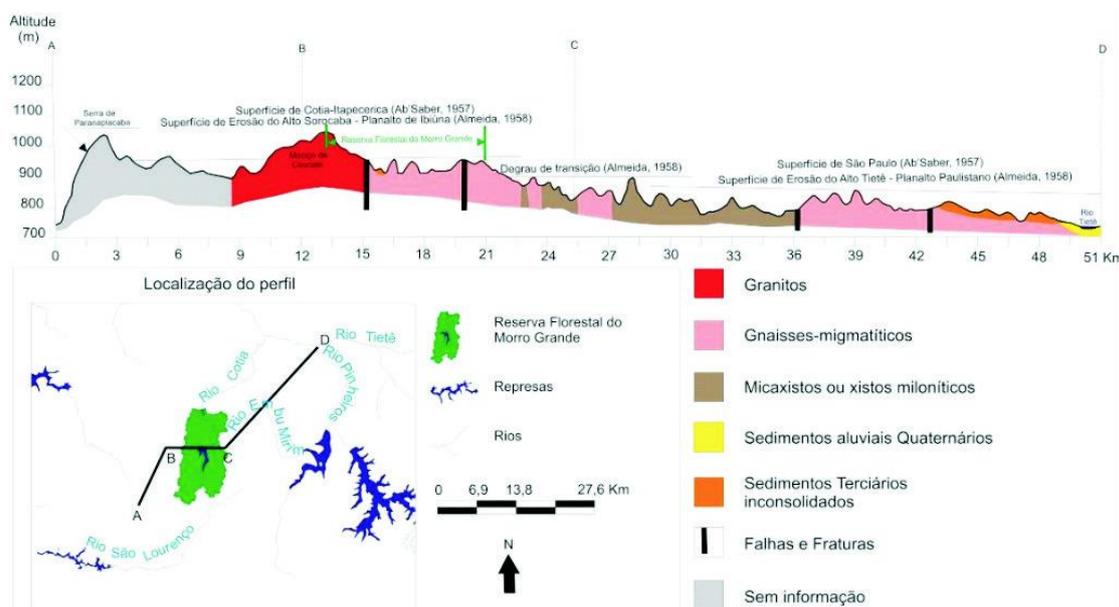
Figura 3: Perfil topográfico geológico da Serra de Paranapiacaba até o rio Tietê. Fonte: SILVA e OLIVEIRA, 2009.

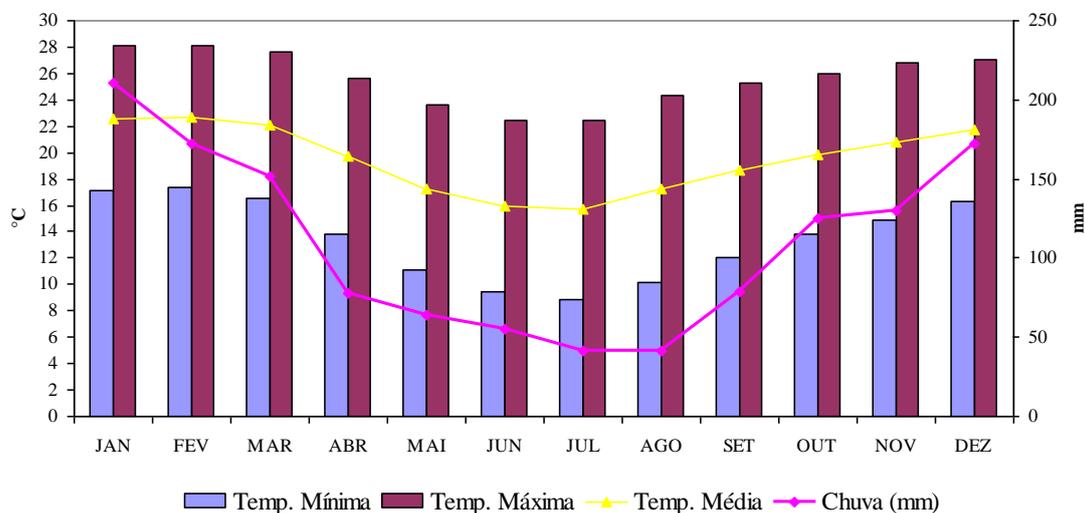
Figura 4: Temperatura e pluviometria do município de Cotia/SP. Fonte: CEPAGRI, S/D.

A região do município de Cotia encontra-se em um clima denominado Cwa (Conforme classificação Koeppen), sigla que caracteriza um clima tropical de altitude, com a predominância de chuvas no verão e secas durante o inverno. A temperatura média durante o verão é de 22°, e a temperatura média durante o inverno é de 16°. A figura 4 apresenta o climograma anual de temperatura e pluviometria (CEPAGRI, S/D).

O índice de chuvas é mais intenso nos meses de janeiro e fevereiro (respectivamente 172 e 211 mm de chuva acumulado). Esses são os meses de maior risco para a população local, pois o aumento da área impermeabilizada, assoreamento dos rios e ocupação irregular faz com que a drenagem pluvial permeie mais lentamente pelo solo e, esse volume de água, passa a atingir residências e outras áreas de interesse ecológico e social.

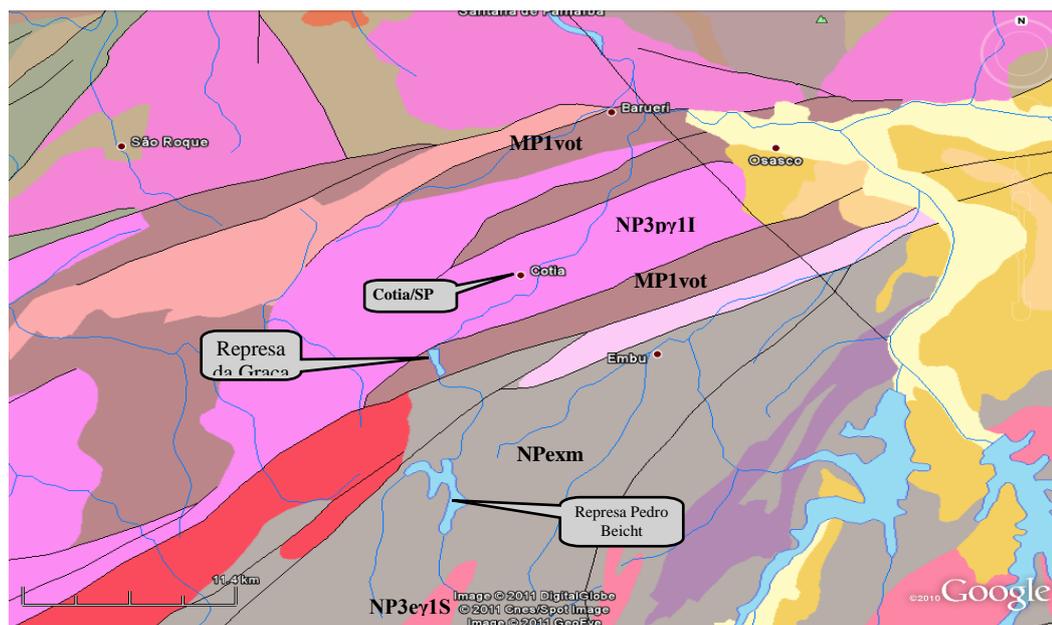
Figura 5: Mapa da geologia regional do Rio Cotia. Fonte: CPRM, S/D.

A região do Rio Cotia, da nascente ao exutório, encontra-se sobre as litopedologias: Granitóides foliados peraluminosos, tipo S, pré a sincolisionais, do Terreno Embu (NP3ey1S); Granitóides foliados calcialcalinos, tipo I, pré a sincolisionais, do Orógeno Paranapiacaba (NP3py1I); Complexo Embu, unidade de xistos, localmente migmatíticos (NPexm); Grupo Votuverava, unidade terrígena – Supergrupo Açungui (MP1vot), conforme apresentado na figura 5 descrito no mapa Geológico do Estado de São Paulo, 1:750.000 (CPRM, S/D).

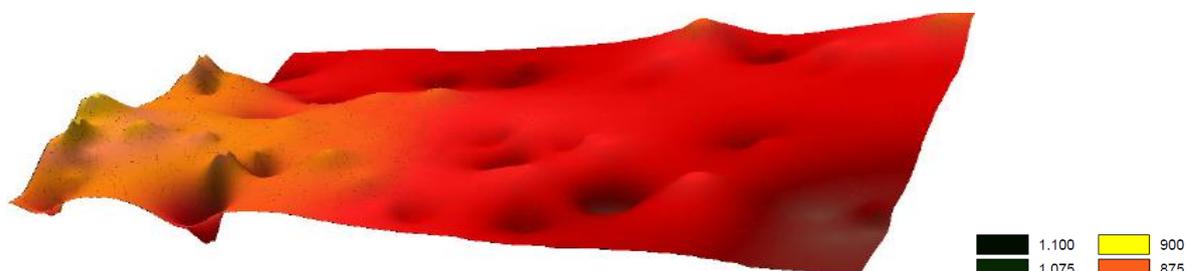
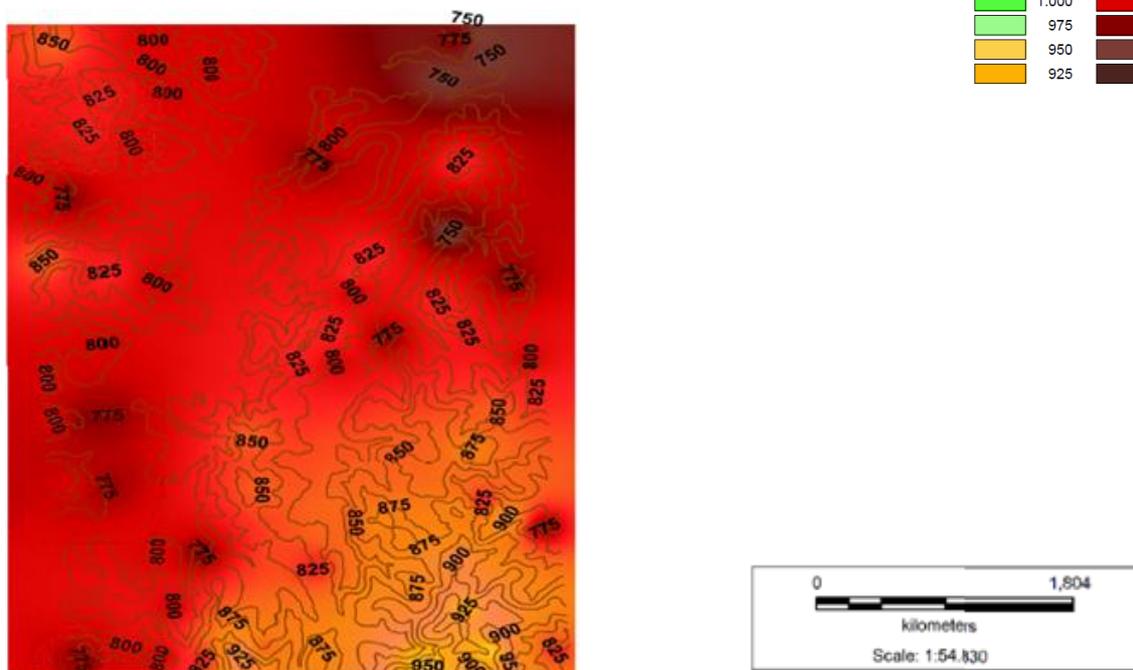
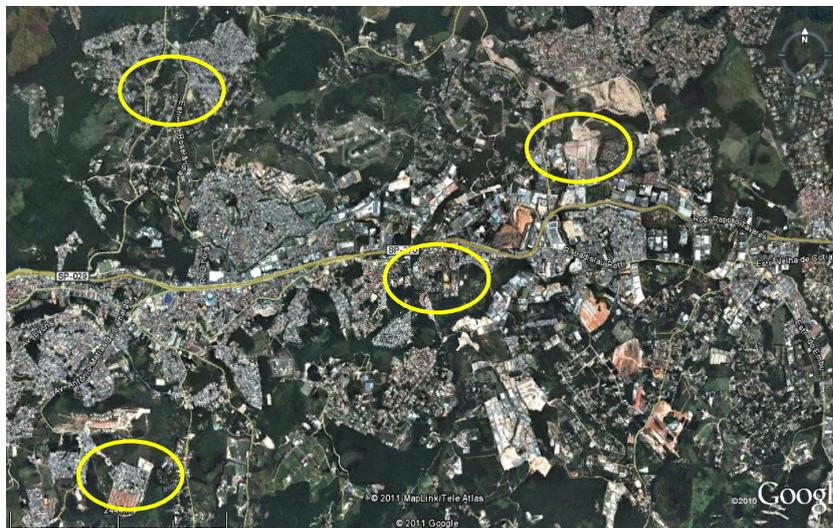
a) Articulação 2316 – Cotia:

Região central de Cotia, tendo a Rodovia Raposo Tavares a maior e principal via de acesso a todo o município (Figuras 6, 7 e 8).

Figura 6: Mapa 3D – Cotia. Fonte: EMPLASA (1994).

Figura 7: Mapa Hipsométrico – Cotia. Fonte: EMPLASA (1994).

Figura 8: Imagem de Satélite – Cotia. Fonte: GOOGLE EARTH, 2011.

Região localizada nas proximidades do centro do município de Cotia, com um adensamento populacional alto e a presença da Rodovia Raposo Tavares em toda sua extensão como pode ser observado na figura 38. O corpo d'água presente nesta região é o Rio Cotia, com a importância quanto ao seu volume e vazão. As cotas dessa região variam de 750 m a 950 m.

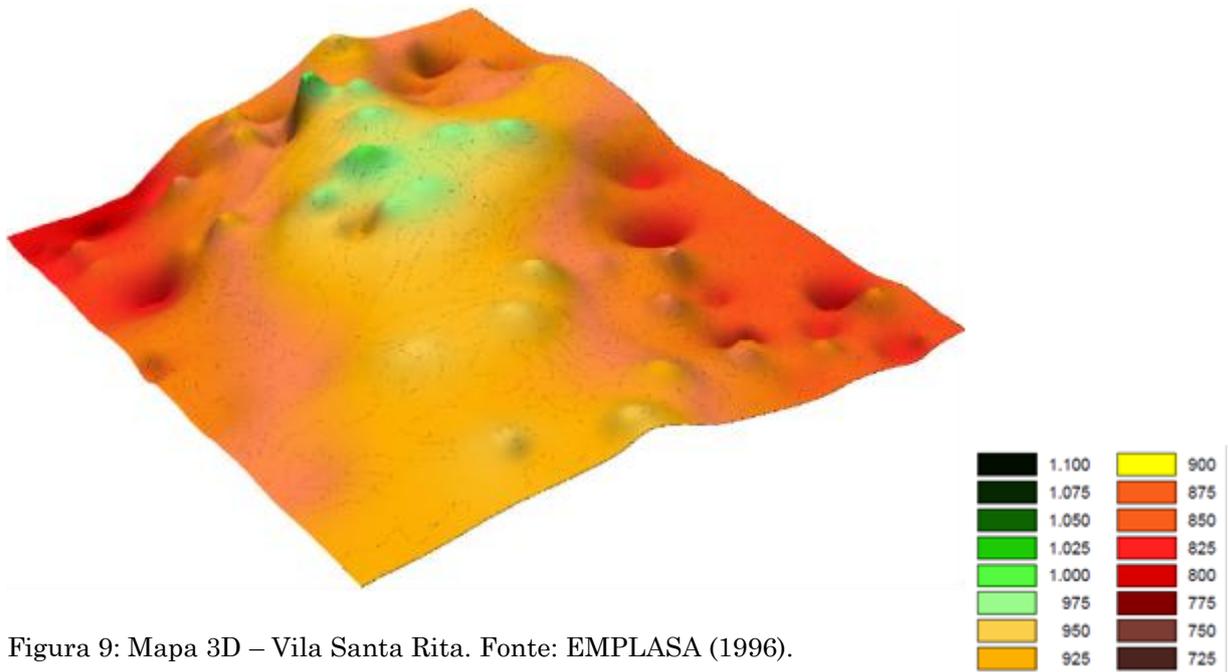
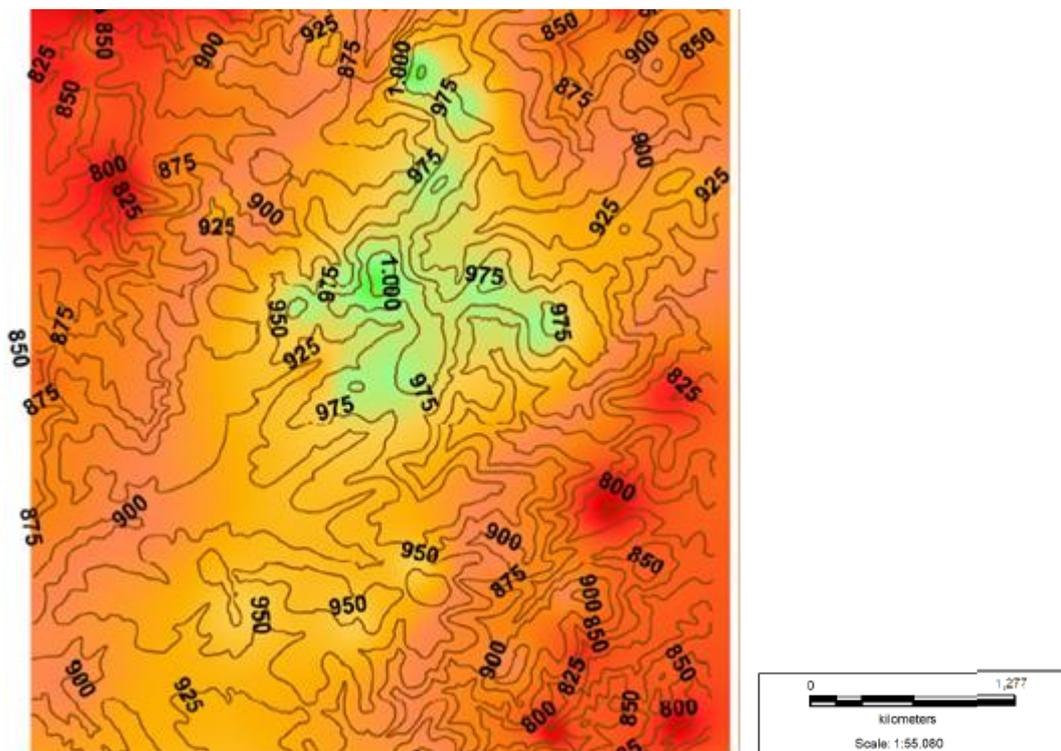
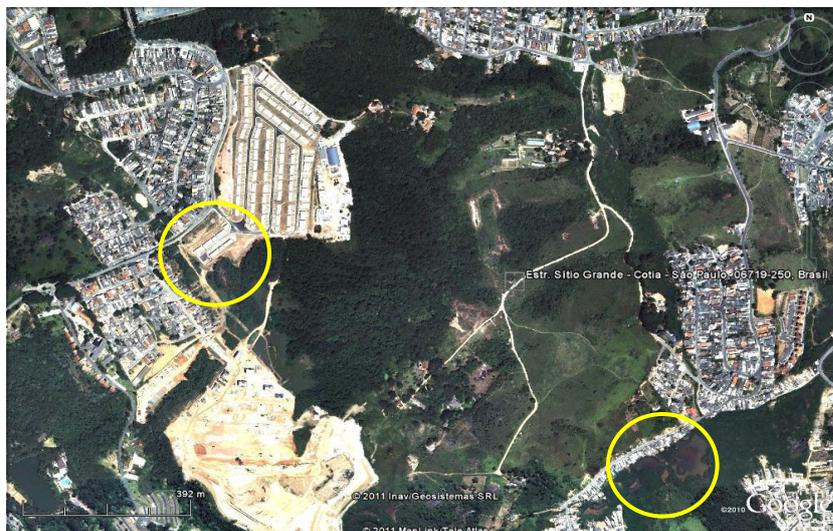
b) Articulação 2315 – Vila Santa Rita:

Região de divisa entre Cotia, Itapevi e Vargem Grande, contendo os bairros Granja Carolina, Mirante da Mata e o bairro das Graças (Figuras 9, 10 e 11).

Figura 9: Mapa 3D – Vila Santa Rita. Fonte: EMPLASA (1996).

Figura 10: Mapa Hipsométrico – Vila Santa Rita. Fonte: EMPLASA (1996).

Figura 11: Imagem de Satélite – Vila Santa Rita. Fonte: GOOGLE EARTH, 2011.

Esta folha apresenta uma área baixa onde pode ocorrer inundação próxima à Estrada Velha da Olaria e Estrada do Sítio Grande, suas feições topográficas variam de 775 m a 1000 m. A classificação de adensamento populacional é considerada alta e isso é um agravante em épocas de precipitações contínuas que saturam o solo.

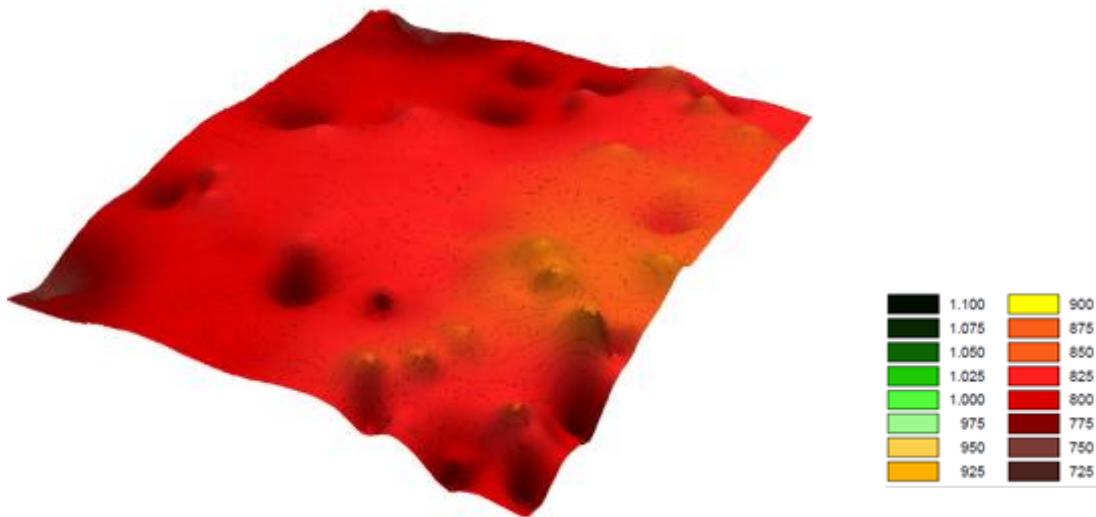
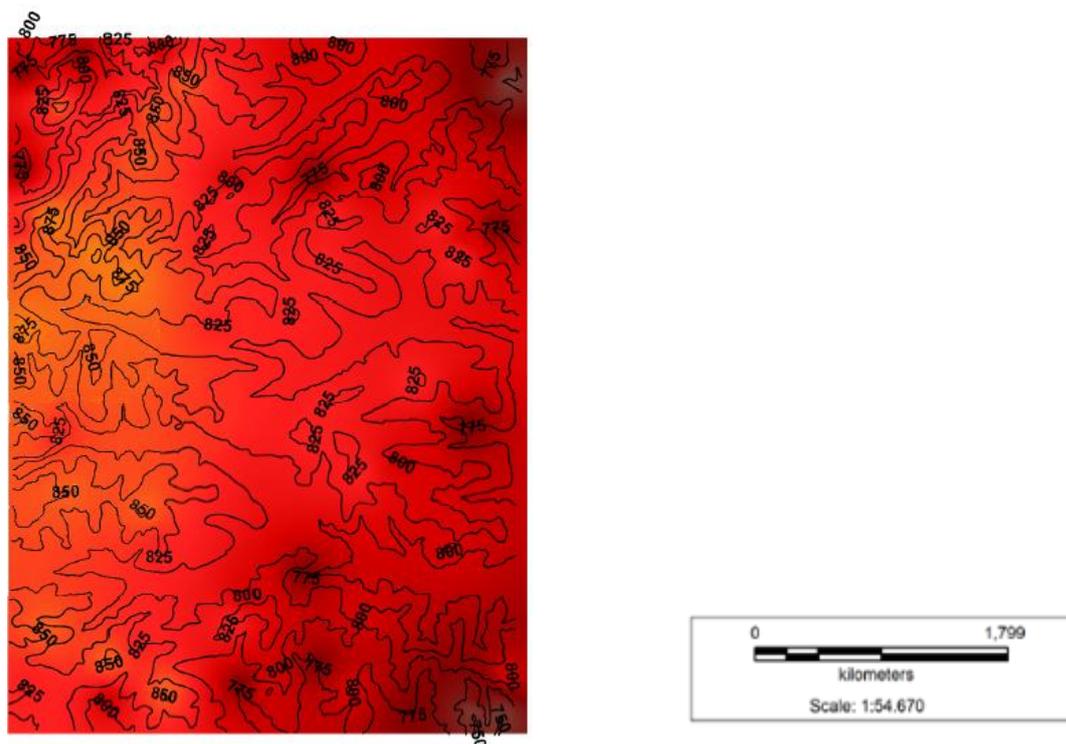
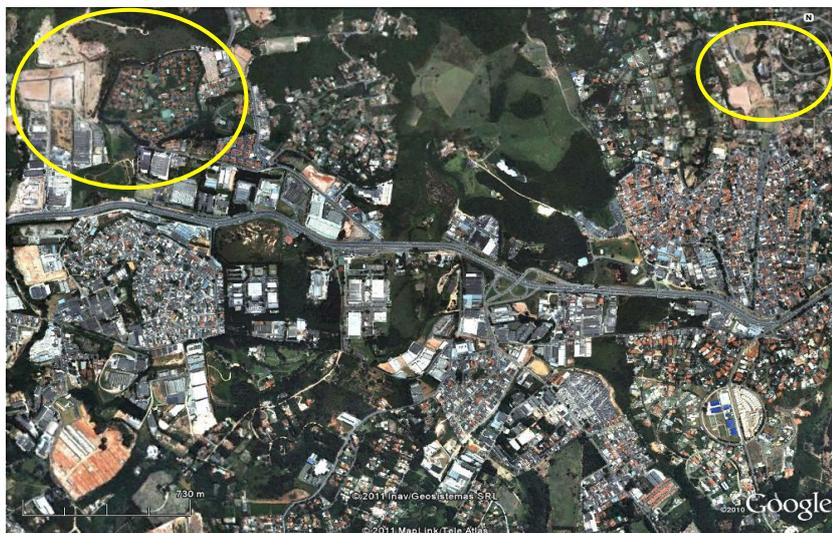
c) Articulação 2325 – Vila Santo Antonio:

Região de divisa entre Cotia e Embu, contendo os bairros Jardim do Engenho, Jardim Horizontal e Jardim Fontana (Figuras 12, 13 e 14).

Figura 12: Mapa 3D – Vila Santo Antonio. Fonte: EMPLASA (1995).

Figura 13: Mapa Hipsométrico – Vila Santo Antonio. Fonte: EMPLASA (1995).

Figura 14: Imagem de Satélite – Vila Santo Antônio. Fonte: GOOGLE EARTH, 2011.

Contempla o Ribeirão Moinho Velho, Córrego Munck, Córrego Retiro das Pedras e suas cotas topográficas vão de 775 m a 875 m. Apresenta um grau de adensamento populacional alto. As áreas demarcadas na figura 44 são áreas de alto risco devido à presença de muitos corpos hídricos e a ocupação das áreas de várzea e a impermeabilização do solo.

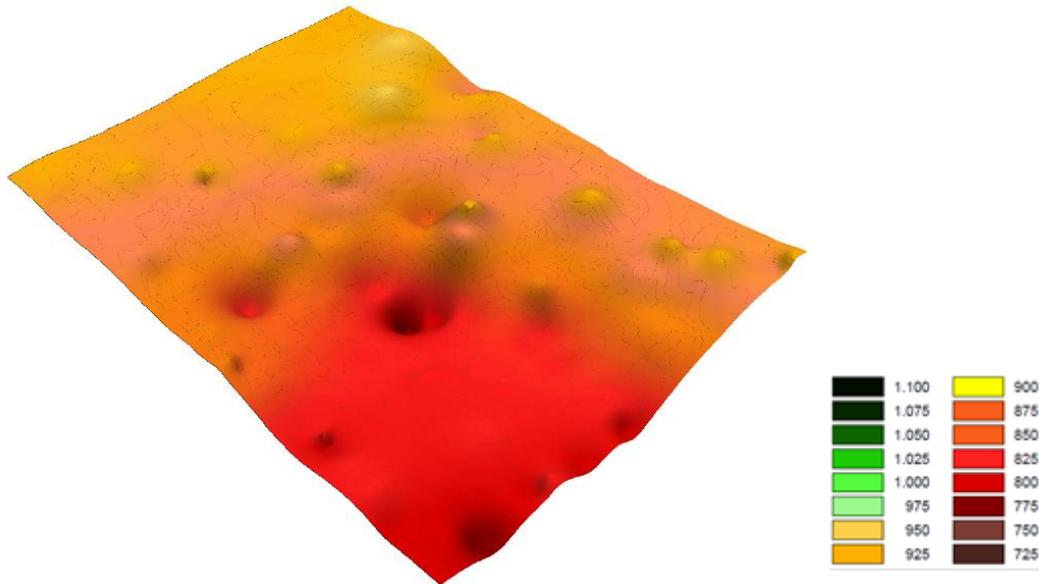
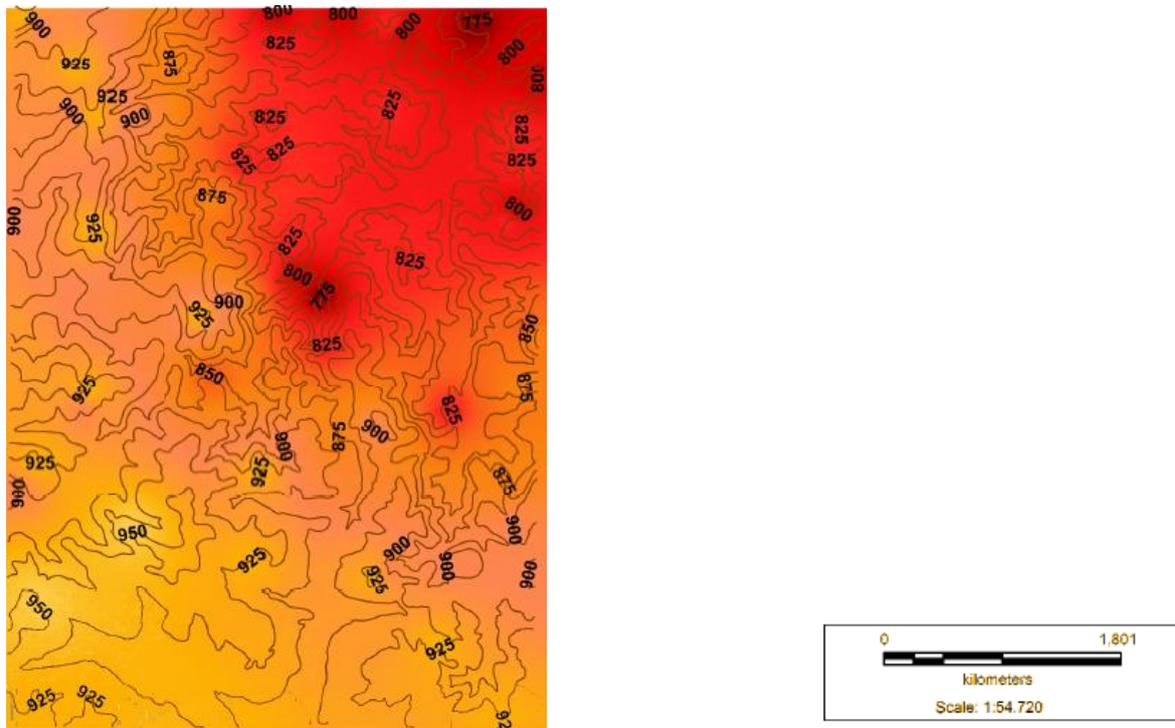
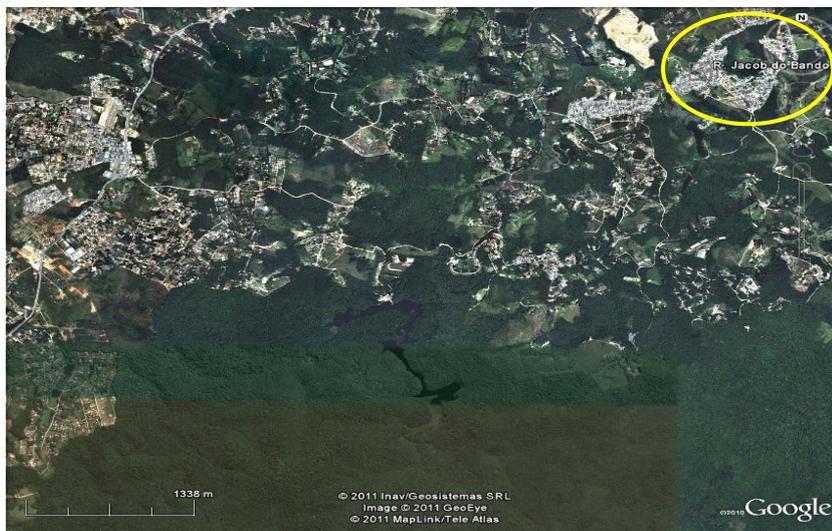
d) Articulação 2331 – Tijuco Preto:

Região integrante do Distrito de Caucaia do Alto, contendo o limite da RFMG (Figuras 15, 16 e 17).

Figura 15: Mapa 3D – Tijuco Preto. Fonte: EMPLASA (1994).

Figura 16: Mapa Hipsométrico – Tijuco Preto. Fonte: EMPLASA (1994).

Figura 17: Imagem de Satélite – Tijuco Preto. Fonte: GOOGLE EARTH, 2011.

Esta região apresenta feições topográficas de 775 m a 950 m e o Rio Cotia é responsável pela drenagem. Nesta área também contempla a Estação de Tratamento de Água, a Barragem da Graça, que é alimentado pelo Ribeirão da Graça. A área de risco delimitada na figura 45 é a mais baixa da região, com alto grau de adensamento e a ocupação já margeia o Rio Cotia o que torna a área de grande risco de inundação.
